**VARIANTE NON SOSTANZIALE IN CORSO D'OPERA**  
**Comune di Carpi – Settore A7 Progetto n. 237/14 – Cod. Reg. 3141**  
**“Restauro e risanamento conservativo con miglioramento sismico del Torrione degli**  
**Spagnoli danneggiato dagli eventi sismici del maggio 2012” (1° stralcio)”**  
ai sensi dell'art. 13 del Regolamento D.G.R. 1643/2017 e Ordinanza 27/2017 – Allegato “E”  
e art. 106 del D.Lgs. 50/2016 e s.m.i.

**E1\_ Relazione tecnico illustrativa generale**

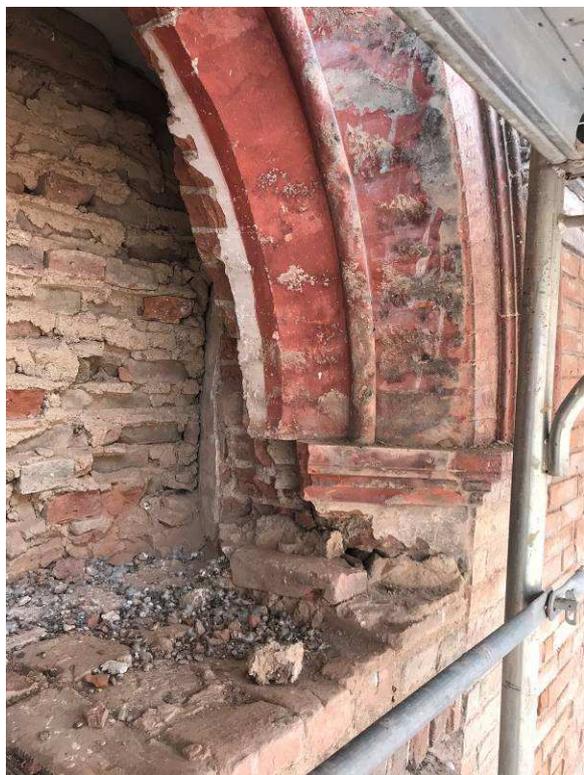
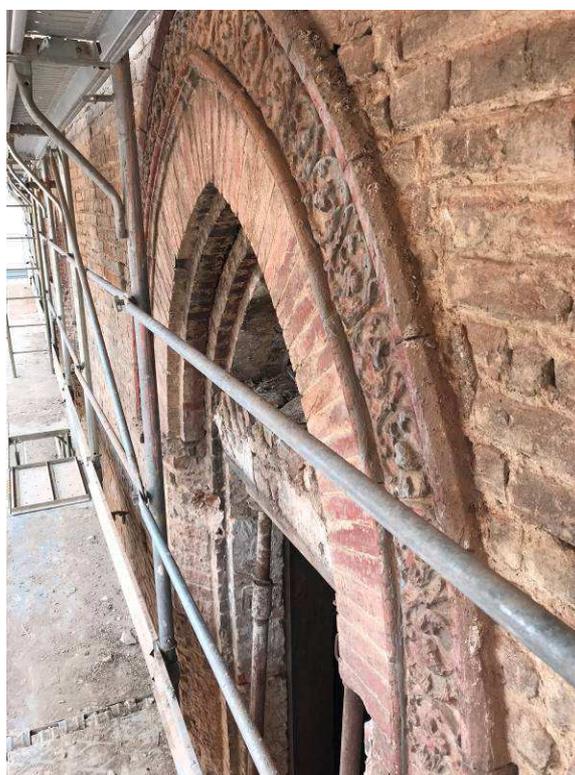
A seguito della rimozione del tamponamento murario è stato possibile vedere e rilevare che la conformazione architettonica delle aperture esterne non permette di poter realizzare l'intervento proposto in fase di progetto.

Al contempo però si propone di lasciare riemergere la pregevole testimonianza architettonica delle cornici che non erano più visibili ma che caratterizzano l'originaria struttura ad arco acuto delle aperture.

Per i motivi sopra richiamati abbiamo ipotizzato una proposta per cercare di mitigare l'impatto della rimozione delle tamponature a filo muro esterno valorizzando le cornici ritrovate e lasciando inalterata la configurazione architettonica delle finestre a forma rettangolare.

Come illustrato nei dettagli delle Tavole grafiche architettoniche TAV. 6 – 6/A1 - 6/A2 - 6/A3 – 6B e strutturale TAV. S7 si ripropone il tamponamento dell'area soprastante le aperture della fine del 1400 con una parete in mattoni di recupero e finitura in intonaco a calce.

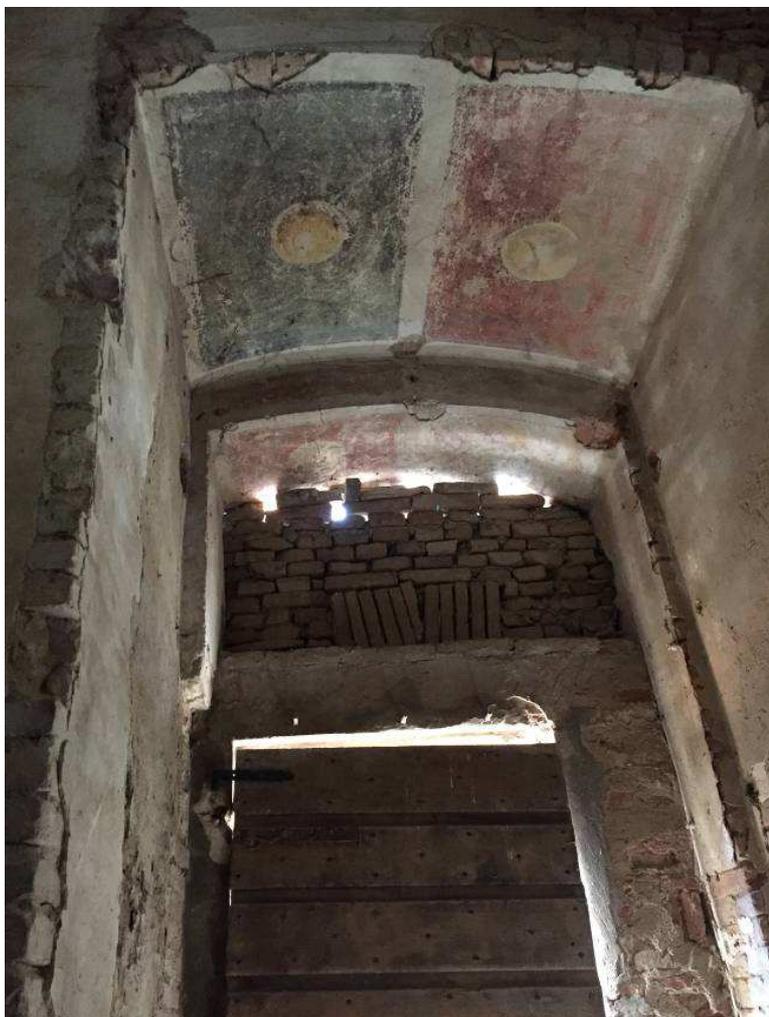
Le indagini termografiche e petrografiche sulle malte sul lato esterno e le indagini stratigrafiche eseguite all'interno hanno rilevato che il tamponamento delle porte laterali è stato realizzato in epoca recente e risulta incongruo alla struttura originaria.

*Immagine lato interno apertura verso nord con porzione di muratura che si propone di rimuovere*

La proposta progettuale graficizzata nelle tavole allegate TAV.6 – 6B prevede la rimozione della tamponatura della parte soprastante la porta collocata verso nord e verso sud e ripropone il ripristino delle aperture originarie.

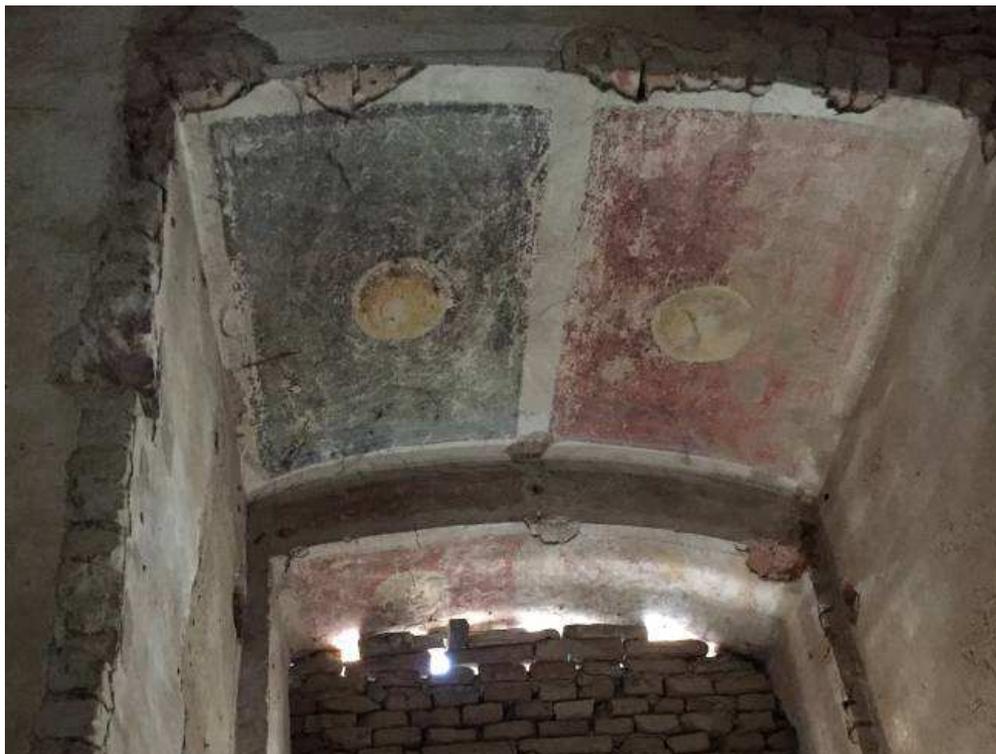
*architrave ad arco decorato già visibile nell'apertura a nord*

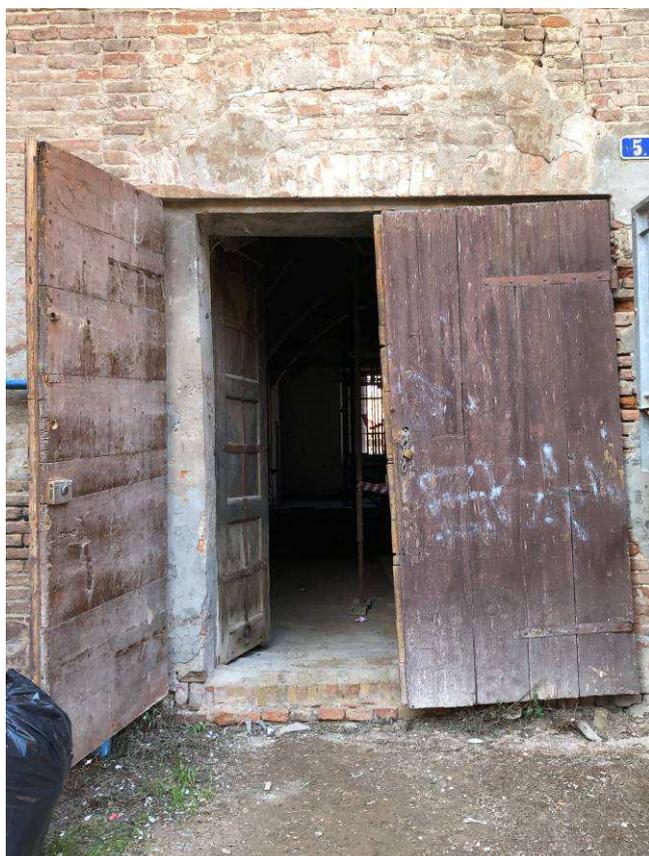
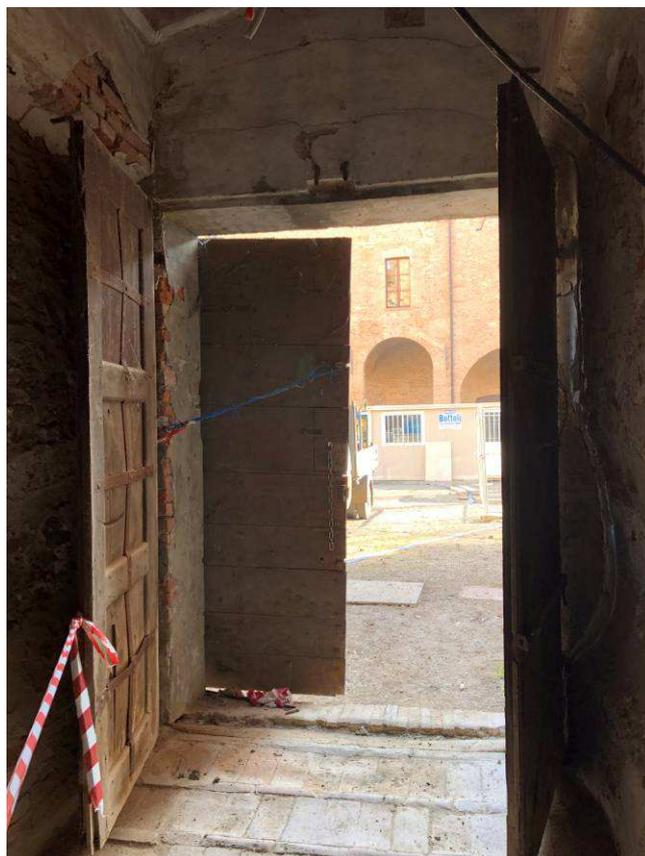
*Immagini lato esterno ed interno apertura verso sud*

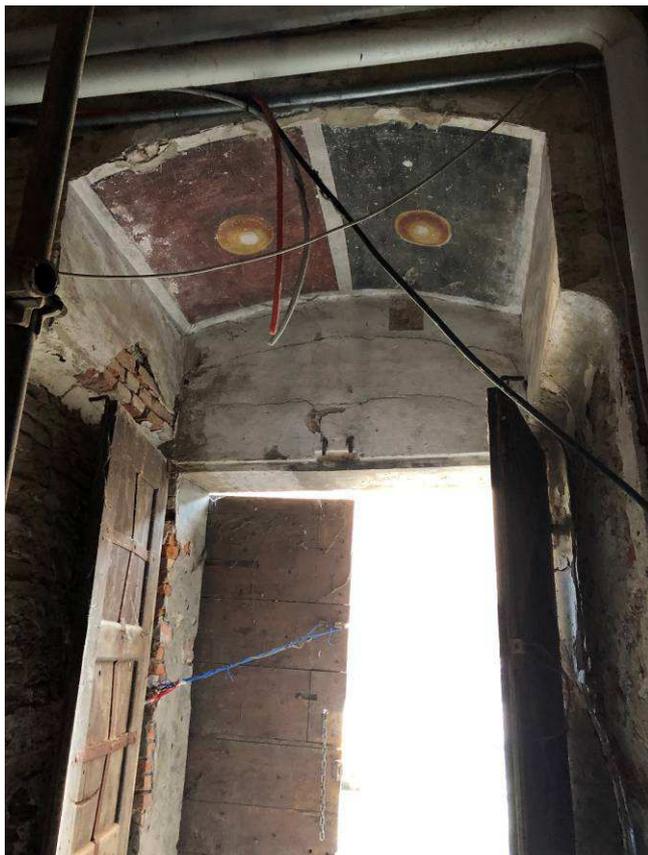
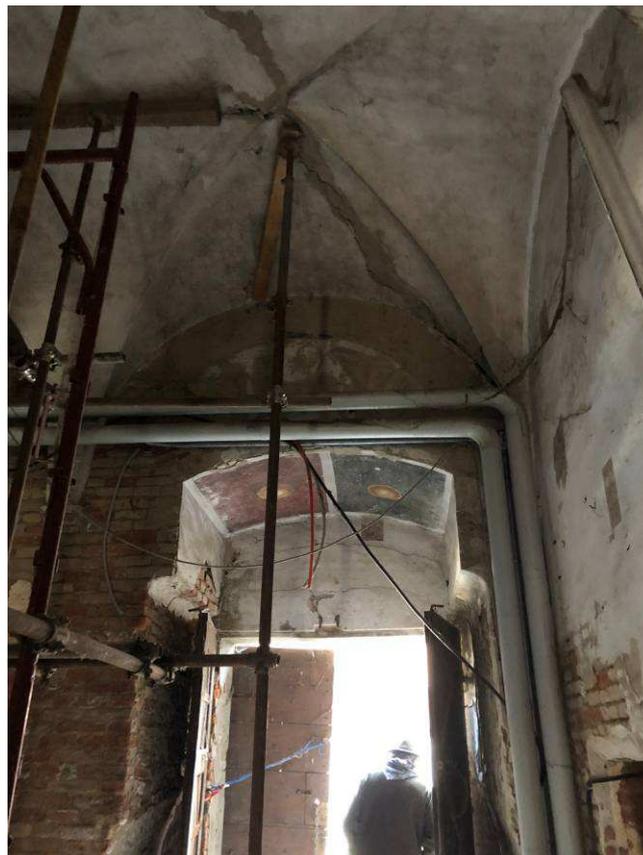
*Immagini lato interno apertura verso sud*

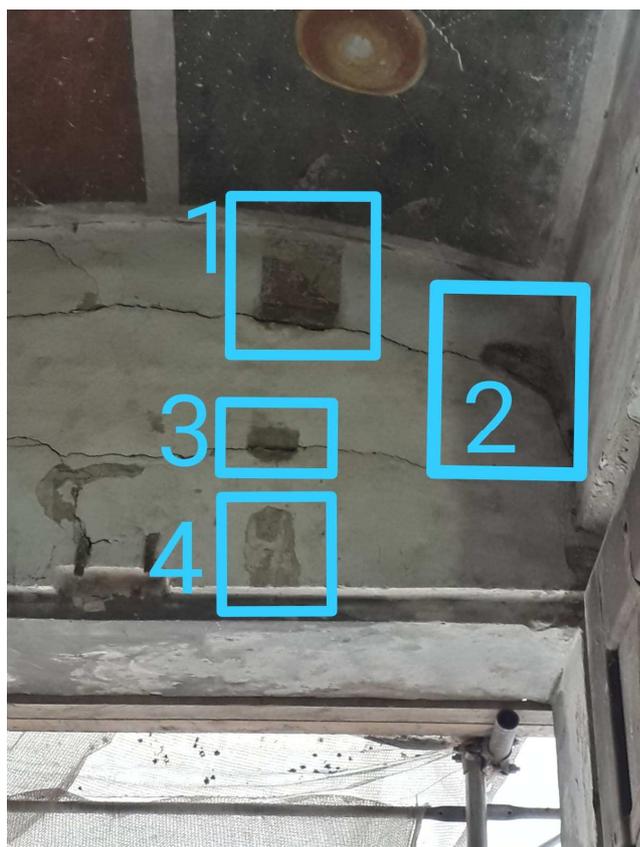
*Individuazione area dei campioni esaminati*

Mentre a nord non abbiamo presenza di intonaci nell'architrave dell'apertura a sud sono presenti tinteggi in tonalità neutra che sono stati oggetto di descialbo e indagine da parte della Cooperativa di Archeologia di Firenze come di seguito illustrato.

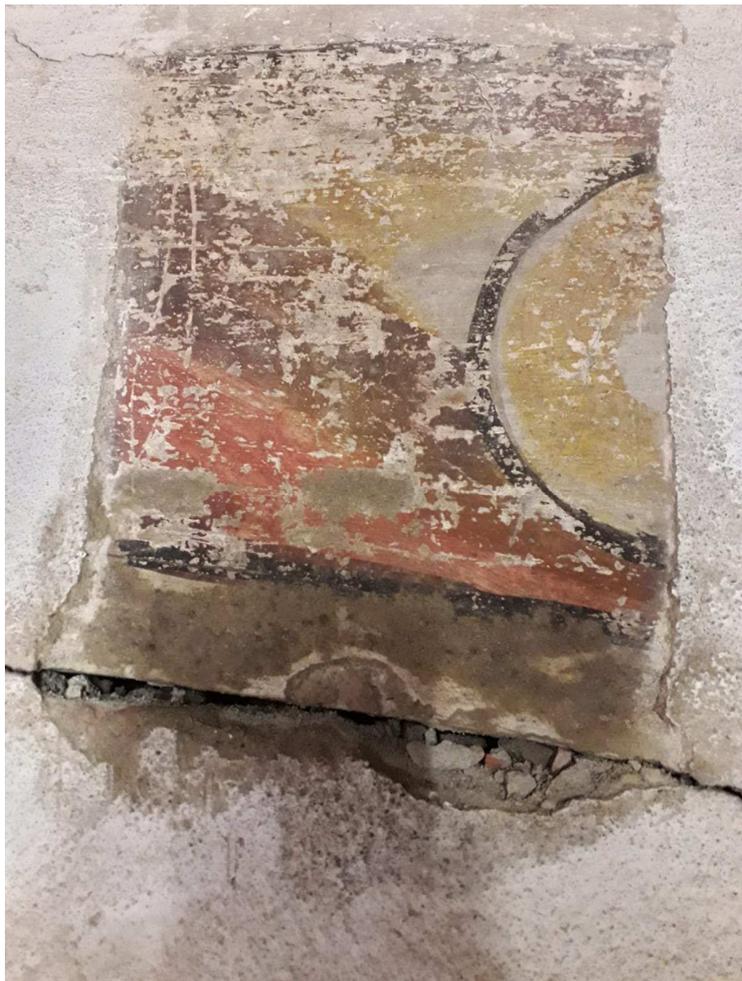
*Campione 1*

Dall'esame degli intonaci sono emerse decorazioni nel campione 1-2 mentre i campioni 3 - 4 non presentano decorazioni.

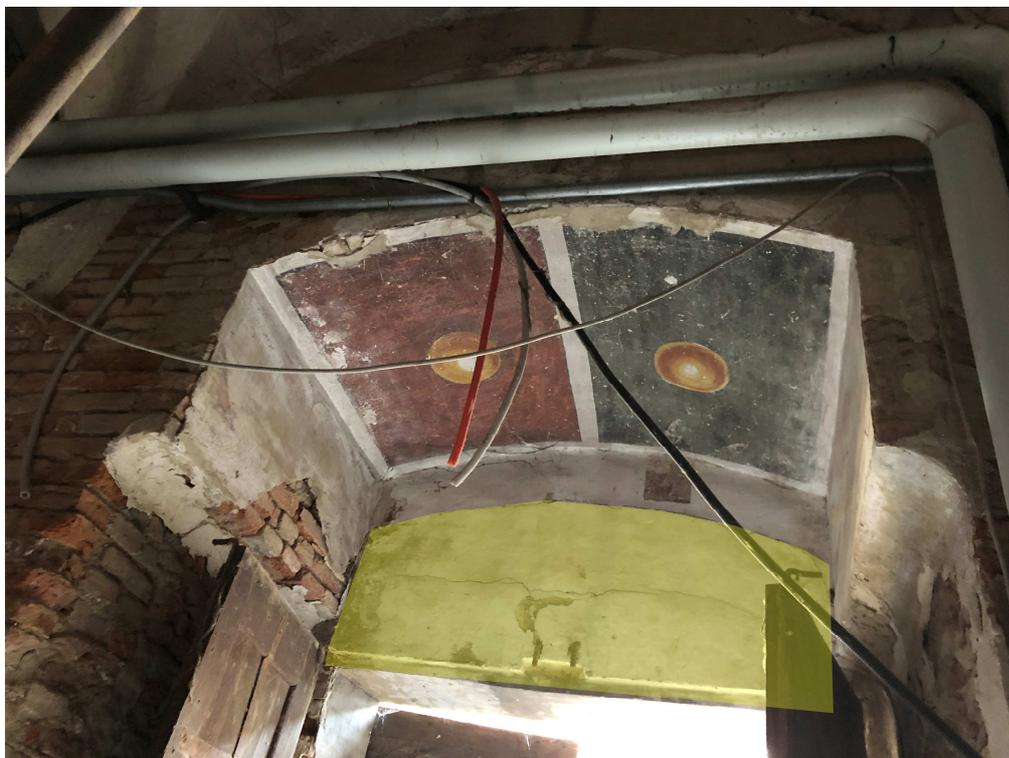
La decorazione presente nel fronte interno (campioni 1-2) continua nell'intradosso pertanto rimuovendo il tamponamento indicato con il retino in giallo nell'immagine sottostante si ricreerebbe la conformazione originaria dell'architrave ad arco decorato equivalente a quello già visibile nell'apertura a nord.

Parte di muratura da rimuovere nell'apertura verso sud evidenziata in giallo

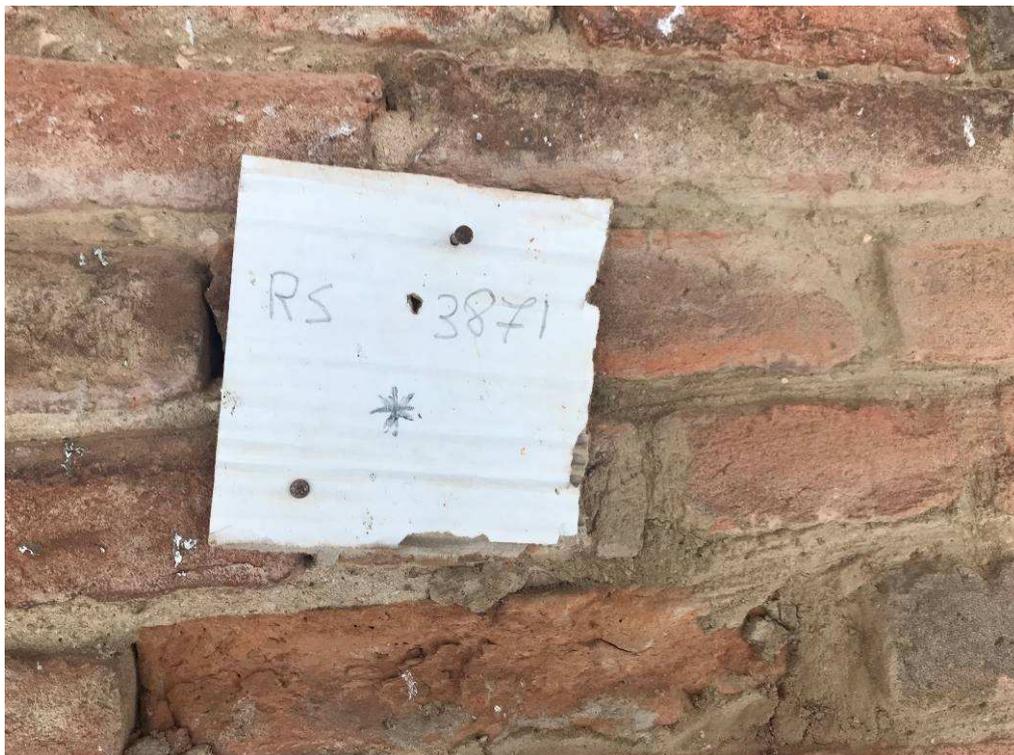
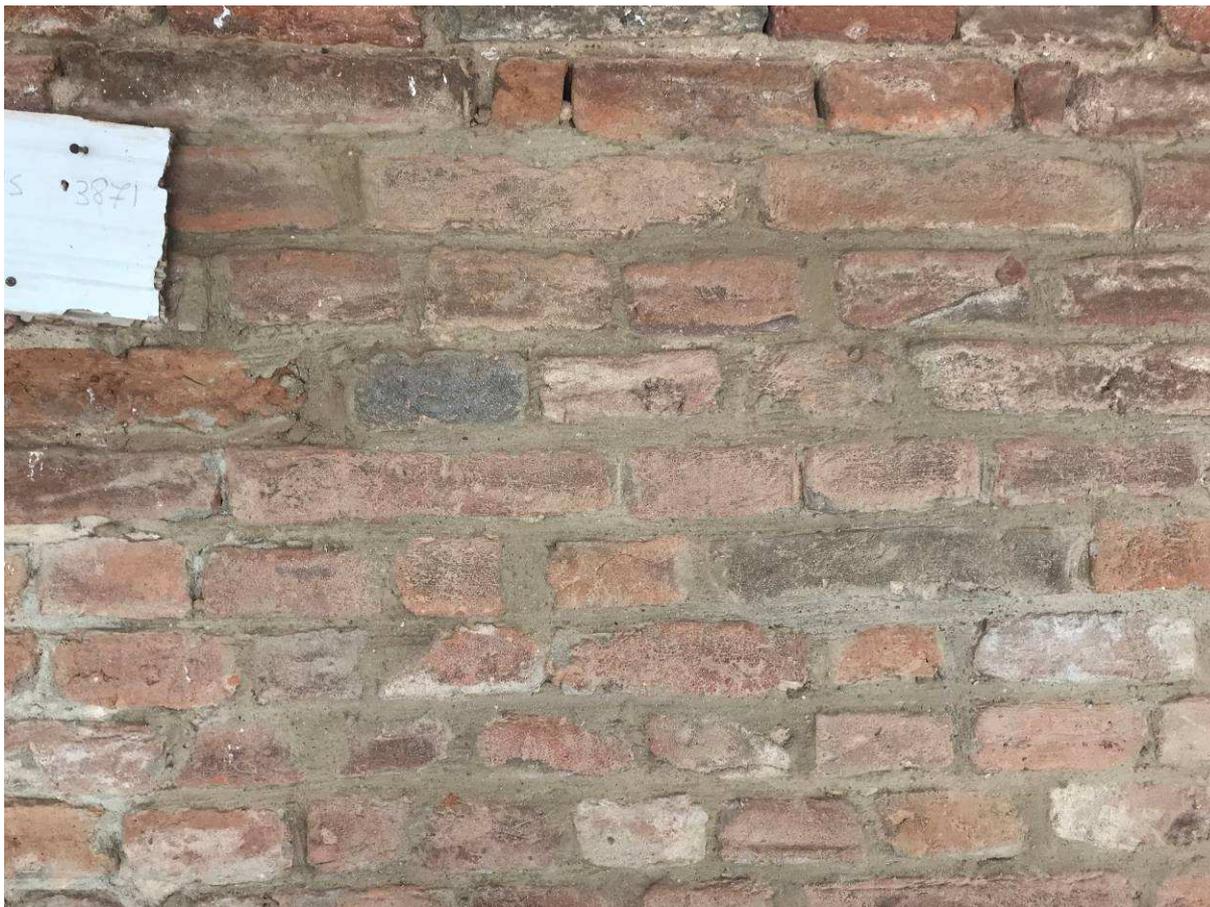
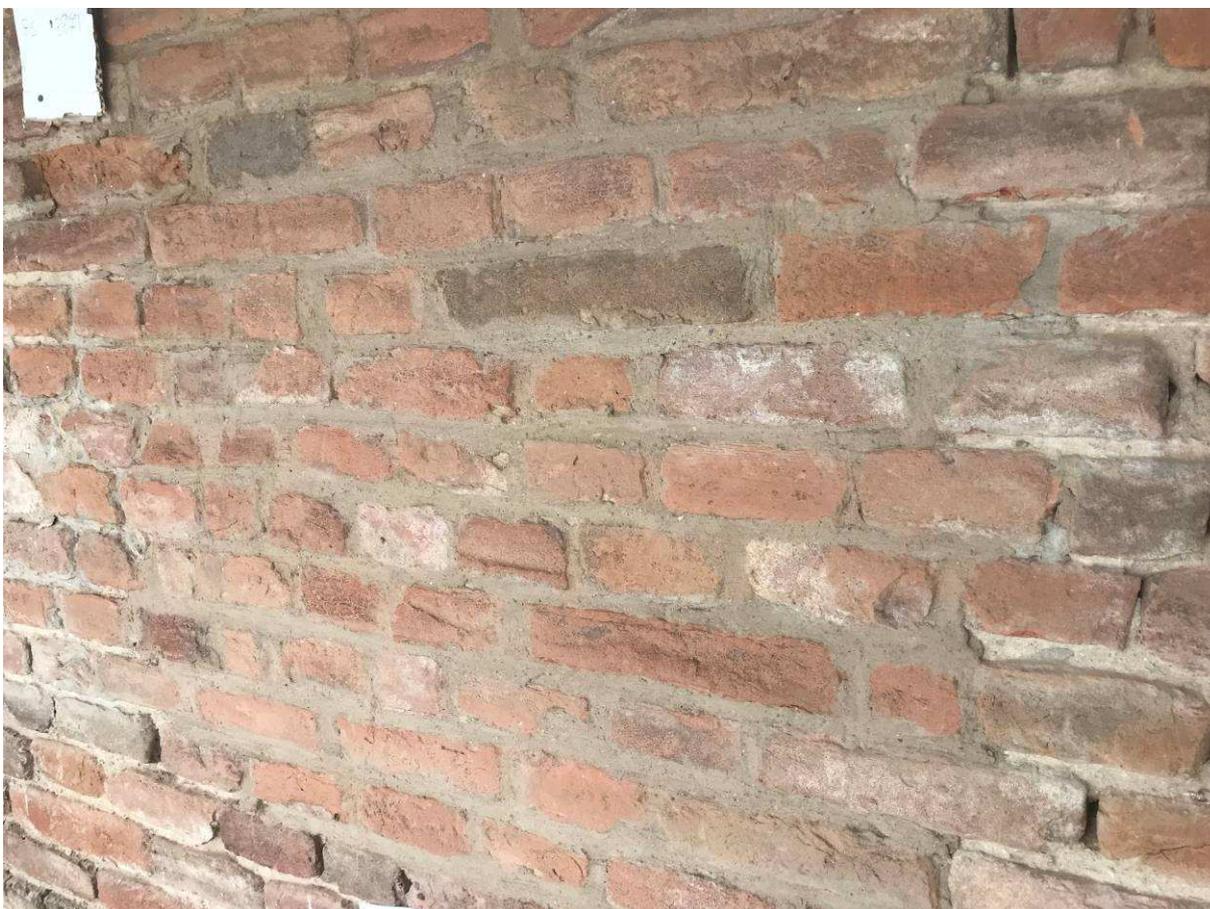
A seguito di attenta analisi si propongono di seguito le immagini del campione ritenuto dalla Direzione Lavori maggiormente idoneo sia come grana sia come tonalità COD. RS-3871. Le immagini raffigurano l'apparato murario con malta campionata posata comprensiva di stuccatura finale e lavaggio manuale e pulizia.

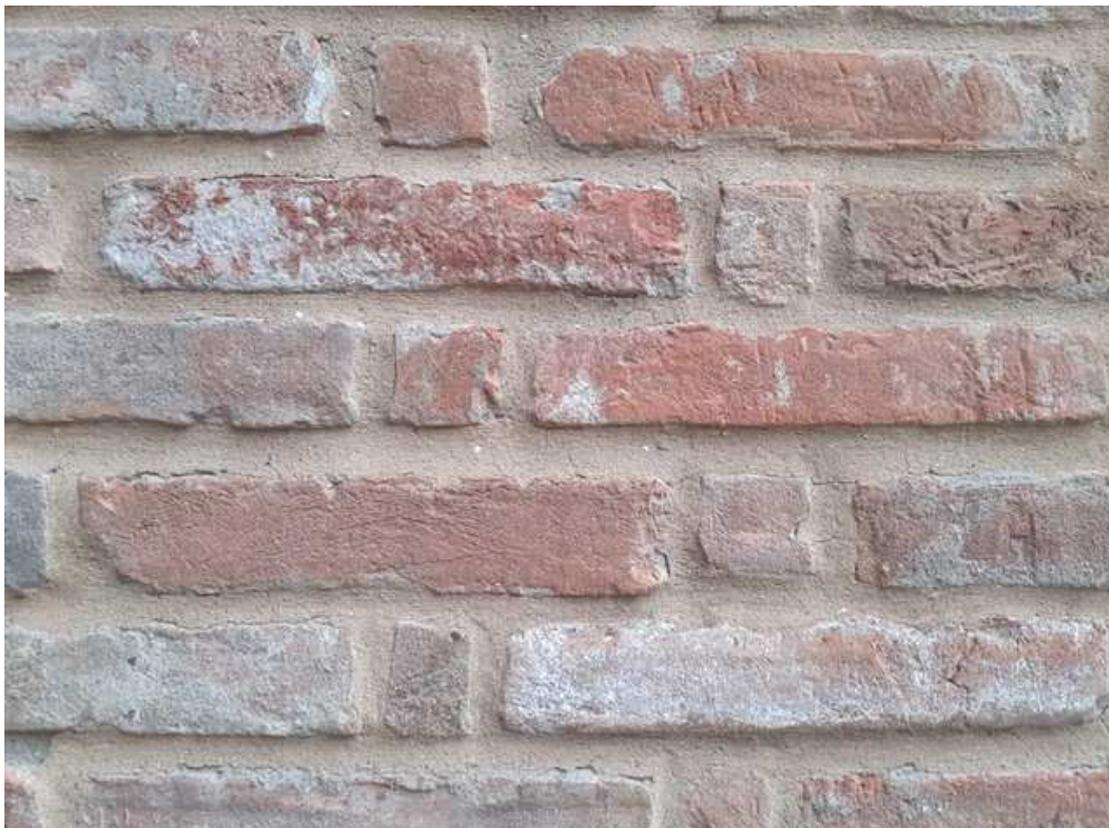
La Ditta incaricata per eseguire le opere di restauro ha eseguito un primo campione di revisione cromatica per eliminare gli squilibri eccessivi creatisi nel tono generale del paramento murario e delle integrazioni, eseguita mediante leggera velatura a base di acqua di calce e pigmenti. La preparazione è consistita nel temperamento dei pigmenti e alla miscelazione della soluzione, così da evitare grumi di colore o depositi. E' stata inumidita la superficie con pennello morbido e acqua e nebulizzatori. Sono stati applicati strati successivi in modo da garantire la copertura totale della superficie.

*Campione velatura a base di acqua di calce*

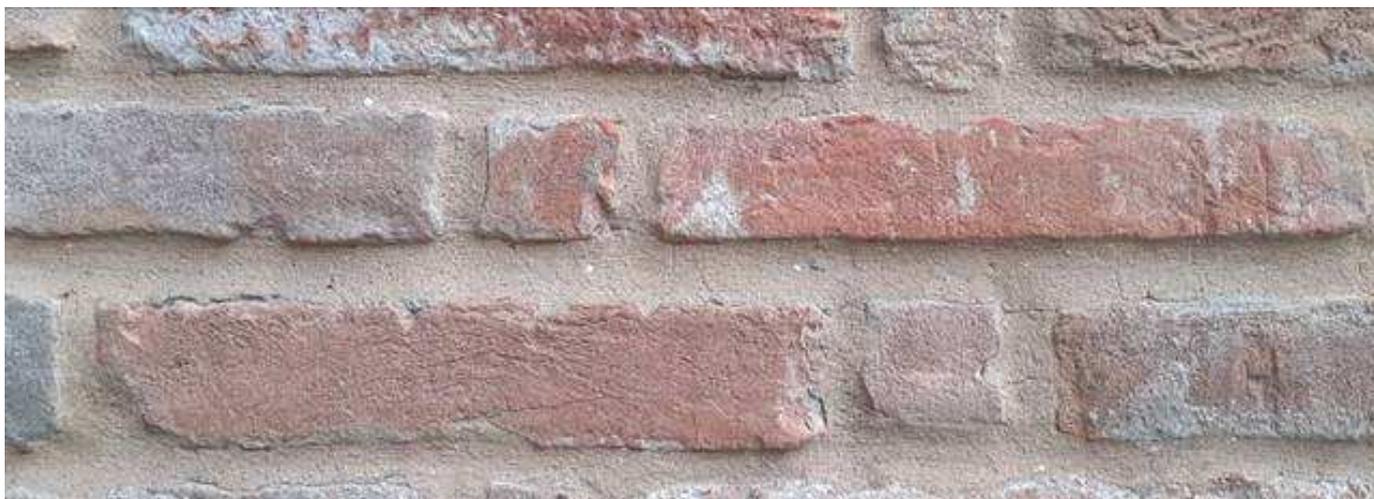
*Immagine di dettaglio velatura a base di acqua di calce*

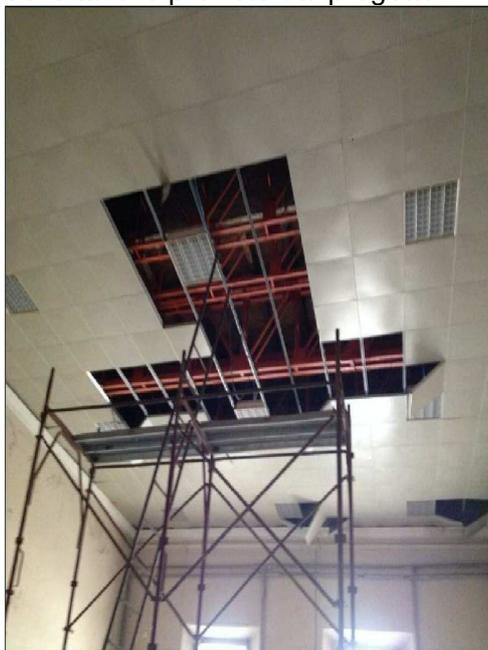
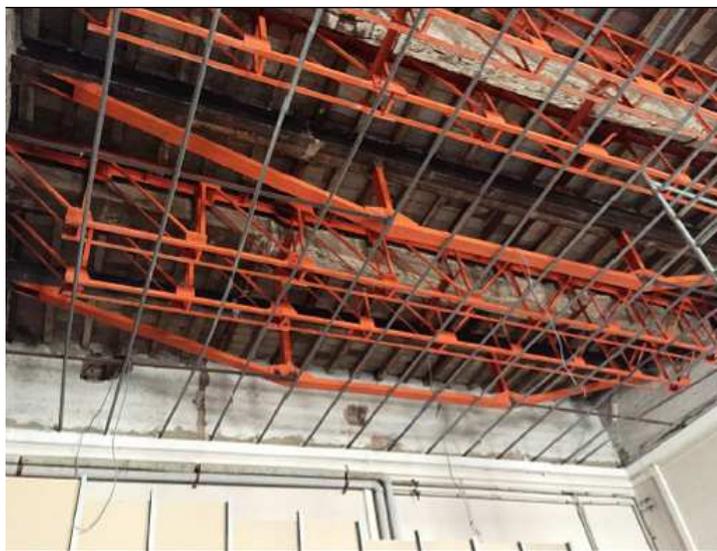
Alla luce di questa considerazione, dell'analisi della struttura lignea esistente e la specularità con il vano posto al livello superiore si è arrivati a presupporre che la parte di solaio in tavelle possa essere stato sostituito in epoca più recente.

*Immagini del controsoffitto e della parte est con tavelle prima dell'inizio dei lavori*

Si propone pertanto, in quanto si ritiene più congruo, la posa di tavolato ligneo in tutto l'ambiente al posto delle tavelle previste dal progetto.

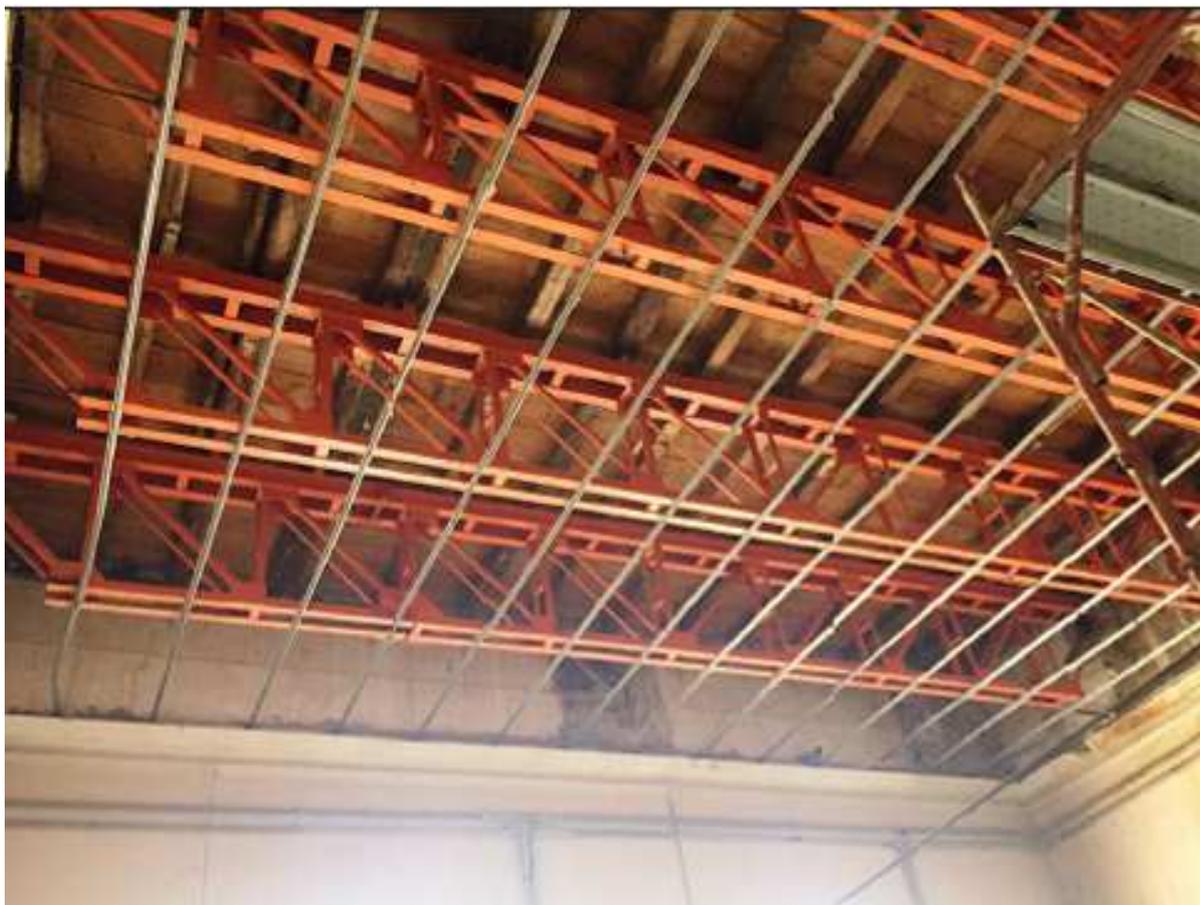
*Immagine della parte ovest con tavolato prima dell'inizio dei lavori*

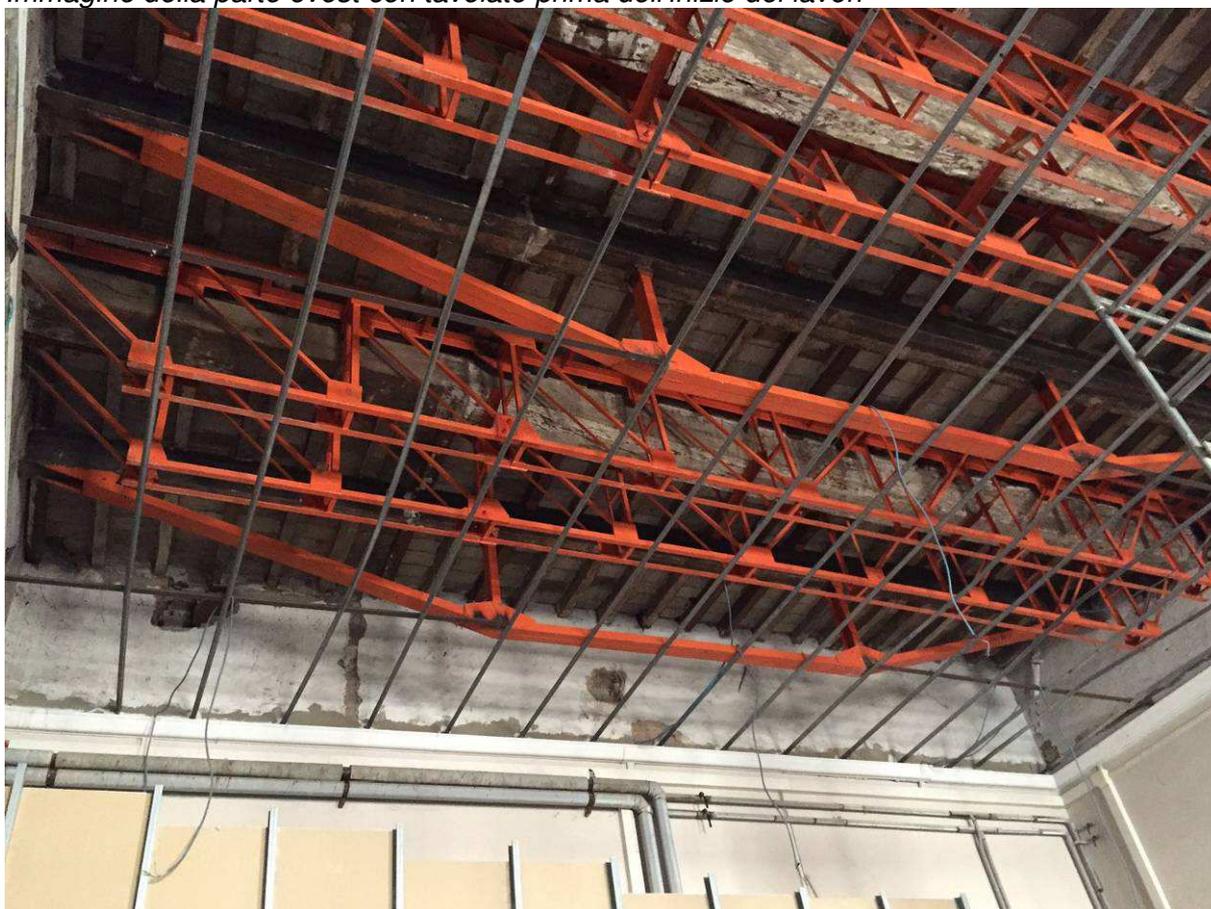
*Immagine della parte est con tavolato prima dell'inizio dei lavori*

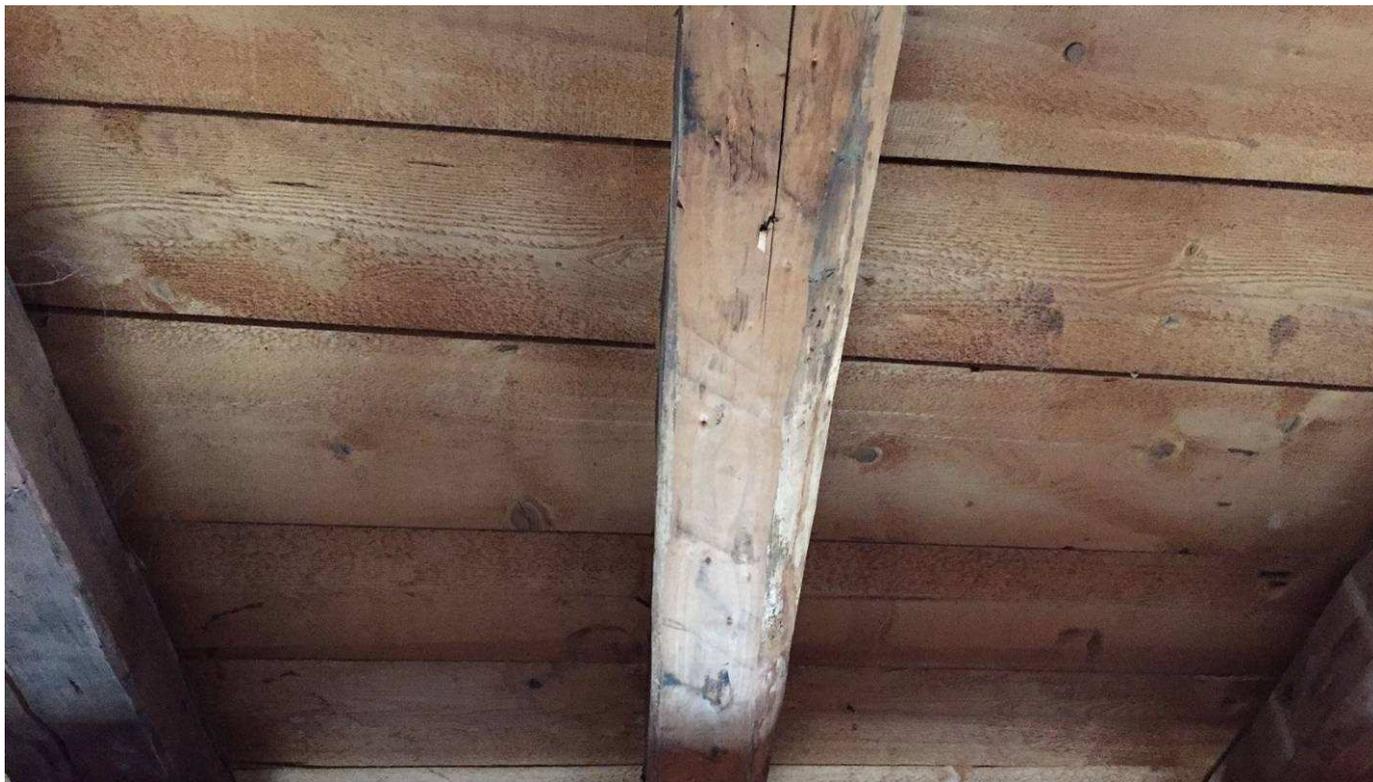
*Immagine di dettaglio solaio parte ovest con tavolato dopo la rimozione delle strutture metalliche*

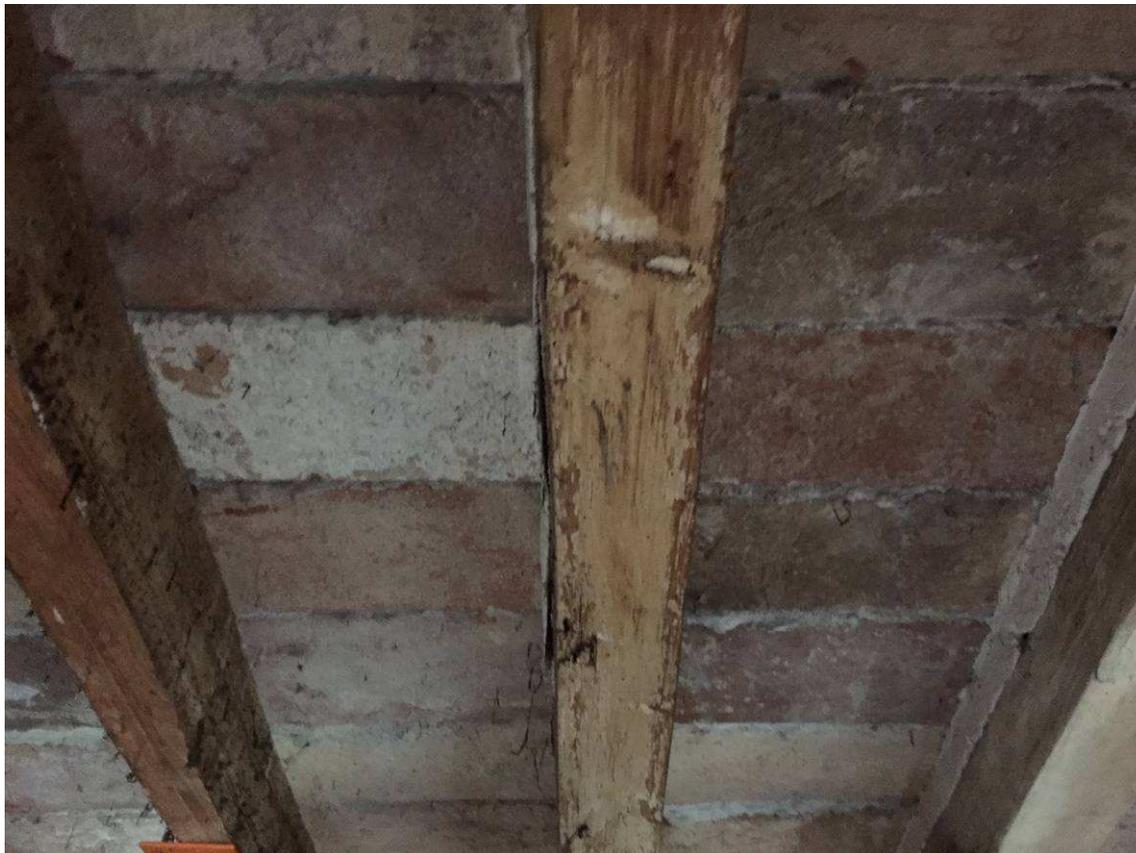
*Immagine di dettaglio solaio parte est con tavelle dopo la rimozione delle strutture metalliche*

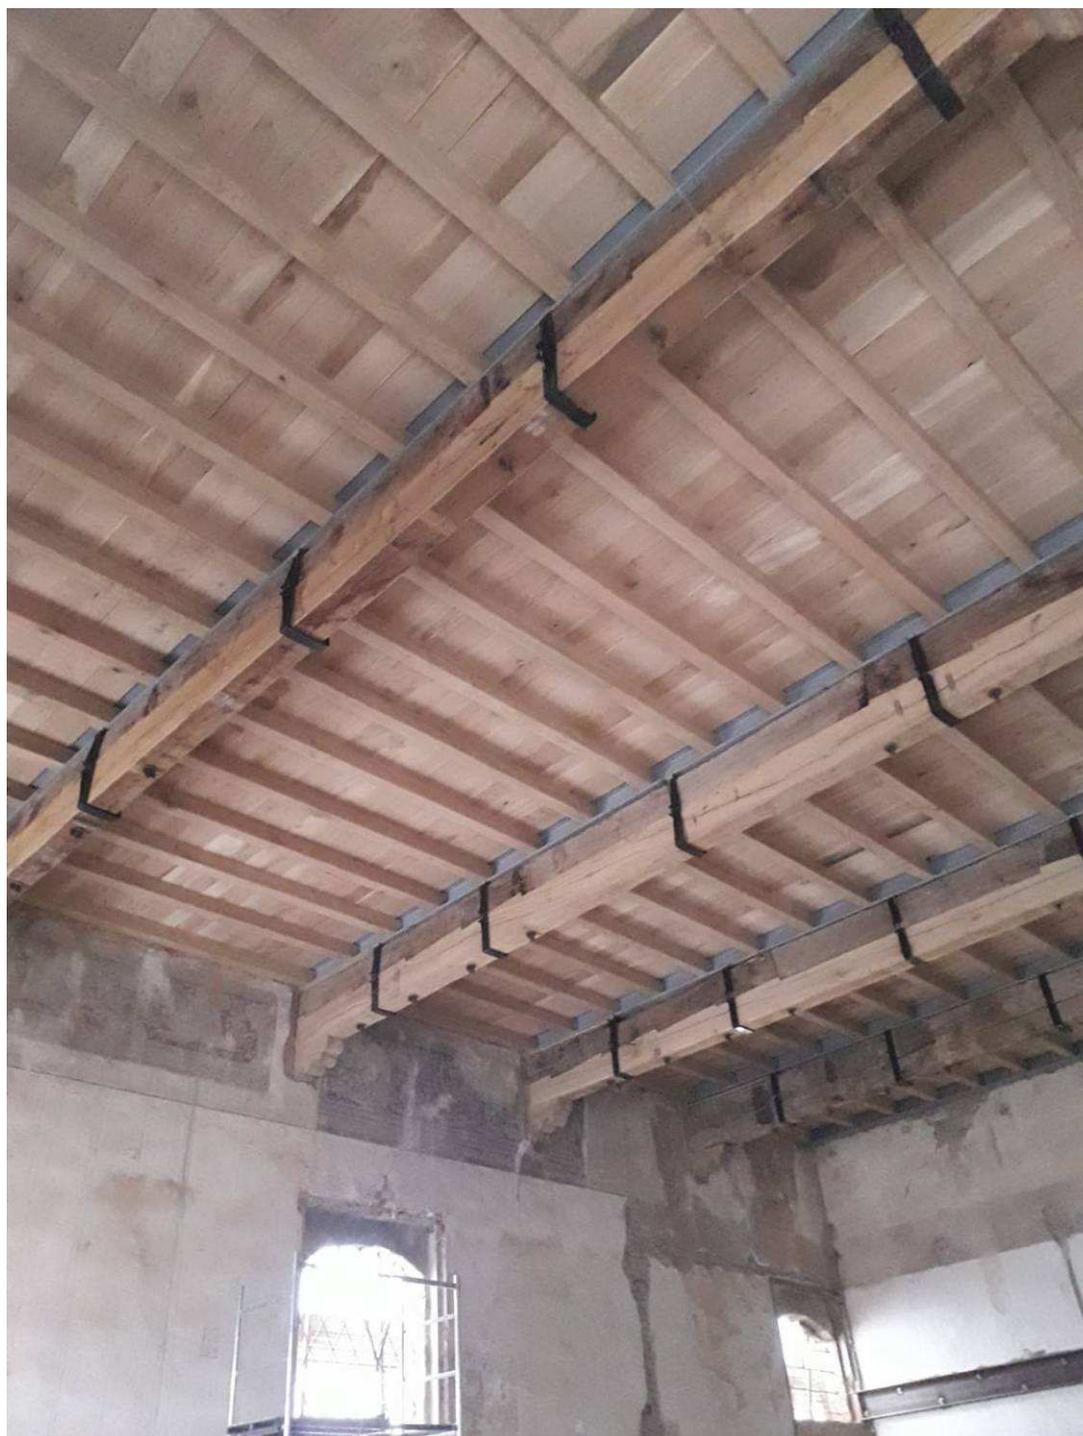
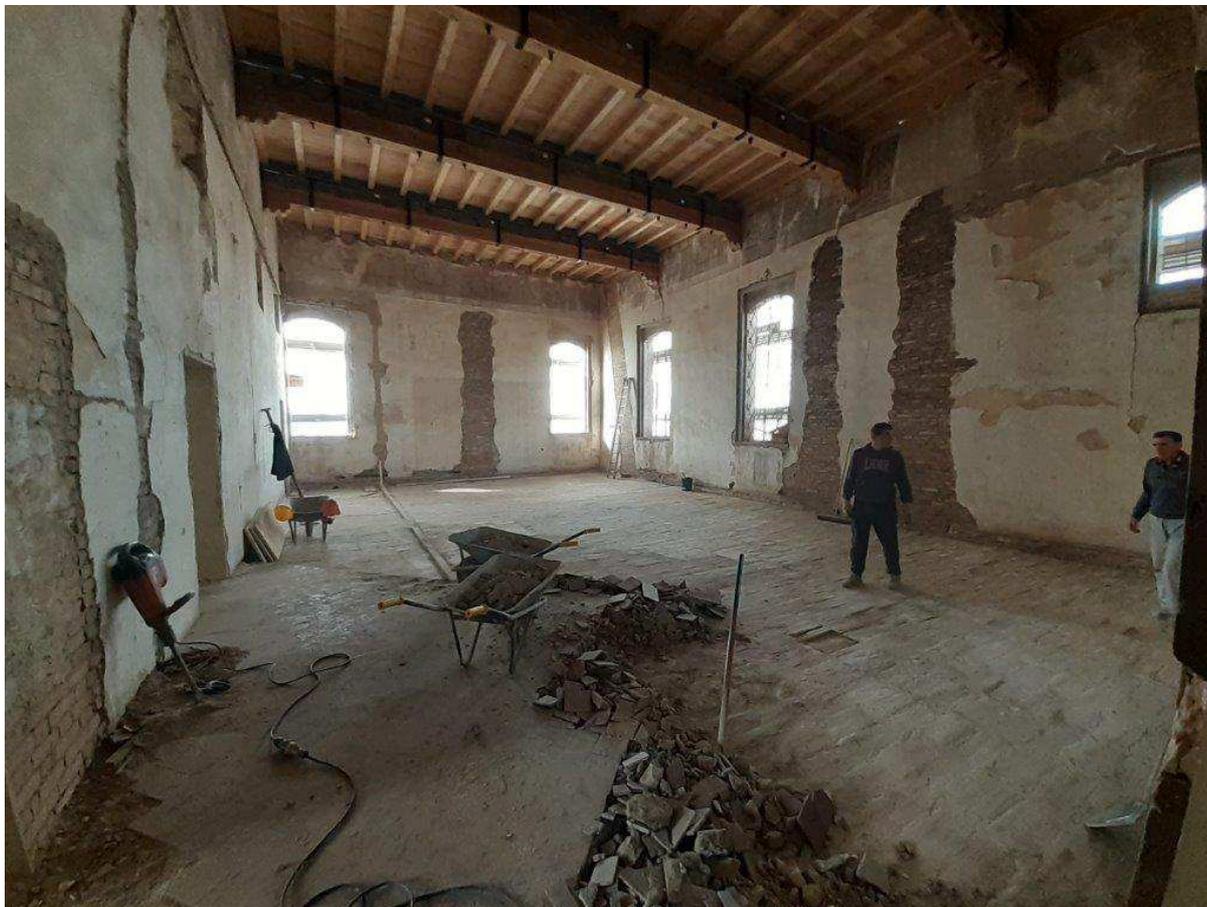
Il solaio risulta composto da travetti in rovere sez. cm. 12x14 come esistenti, taglio sega, spigoli lievemente smussati e tavolato in tavole larghezza 31,5 come esistenti, spessore mm. 30-33 certificabile. Le travi e le mensole sono state recuperate e consolidate nelle parti ammalorate
